# Arktinen tie-tutkimusohjelma 1985-1990

## Seuranta- ja loppuraportti

Tiehallinnon selvityksiä 21/2002

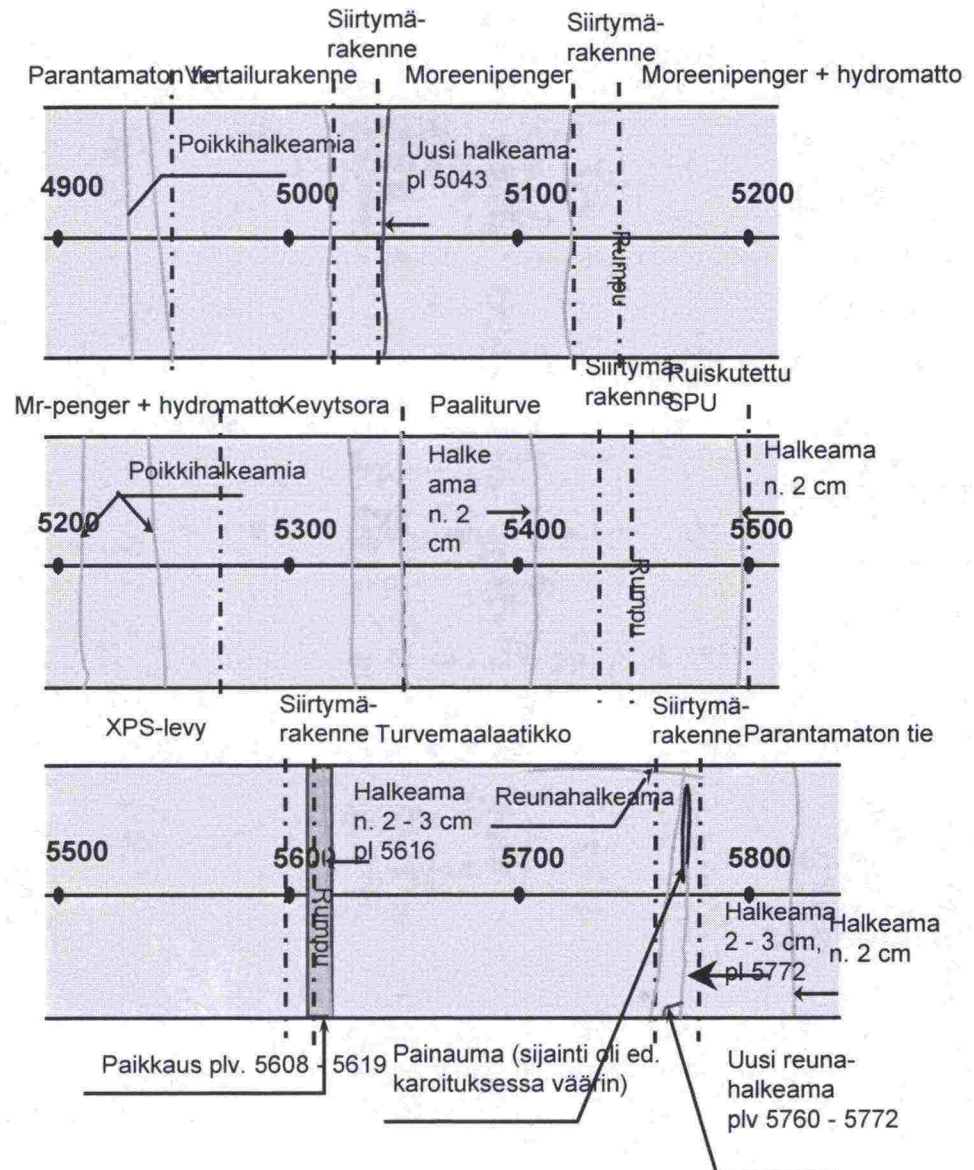
Tullin koetien päällystevauriot keväällä 1997 on esitetty kuvassa 17. Sen mukaan vauriot olivat poikkihalkeamia, joista merkittävä osa sijoittui koerakenteiden muutoskohtiin. Pituushalkeamia ei Tullin päällysteessä havaittu. Kuvassa 16 on esitetty routanousuvaaitusten perusteella lasketut poikittaiset kulmanmuutokset ja kuvassa 18 pitkittäiset kulmanmuutokset.

Päällysteessä ilmenneiden poikkihalkeamien syynä ei näytä olleen ensisijaisesti routanousun, vaan ne lienevät syntyneet pakkashalkeiluna, johon on vaikuttanut eri rakenteiden mekaanisten ominaisuuksien muutokset.

Kuva 67. Tulli. Päällysteen vauriot keväällä 1997.

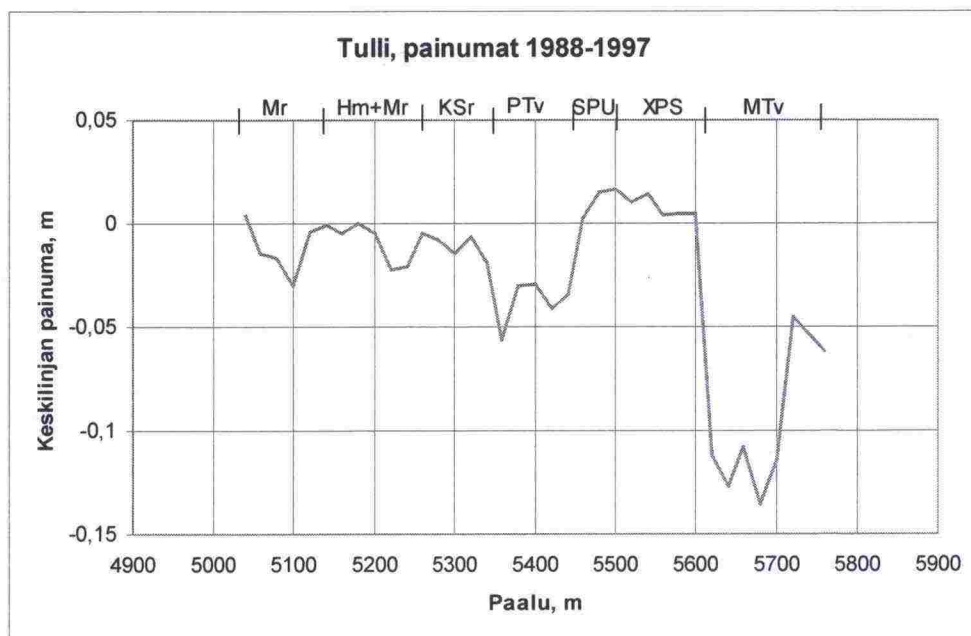
Kuvassa 23 esitetään Tullin koeosuuden vaaitut painumat vv. 1987-1997. Turvemaalaatikko-osuudella (MTv) painuma oli yli 100 mm. Kun turvekerroksen ennakkokorotus rakentamisvaiheessa oli noin 300 mm, ei päällyste ollut painunut suunnitellulle tasolle, vaan oli edelleen koholla noin 200 mm. Myös paaliturveosuudella (PTv) painuma oli merkittävä, 30-50 mm. Muiden osuuksien painumat olivat lähes vaaitustarkkuuden rajoissa ( $\pm 10$  mm).

Kuva 23. Tien keskiliinjan korkeuden muutos aikavälillä 1987-97.

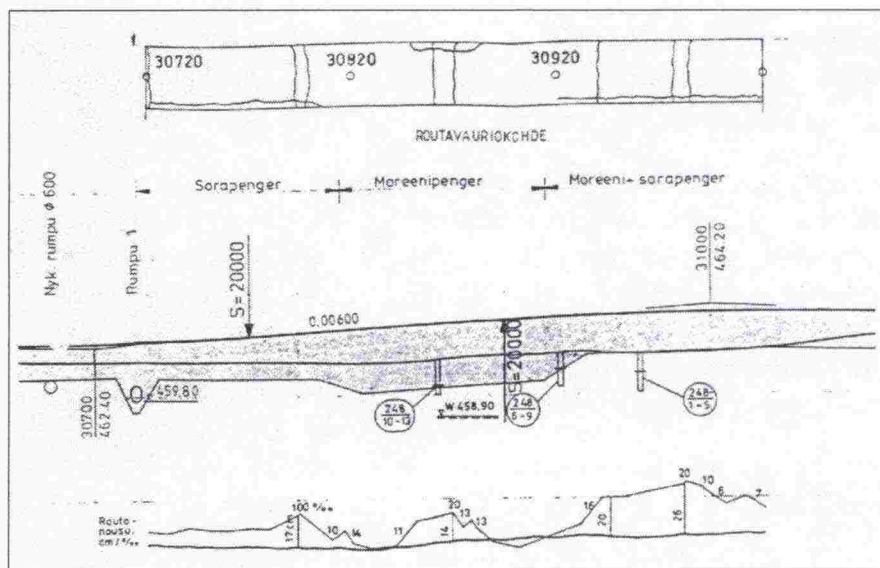
Ennen rakentamista tehtyjen routanousuväitusten mukaan oli routanousu sorarakenteen kohdalla, paaluvälillä 30720-30820, suurimmillaan 170 mm ollen pääosaltaan 100-150 mm. Moreenirakenteen kohdalla, paaluvälillä 30820-30920, routanousu oli osuuden keskellä 100-140 mm, ja moreeni+sorarakenteen kohdalla, paaluvälillä 30920-31100 suurimmillaan noin 260 mm, vaihdellen välillä 200-260 mm. Päällysteiden routavauriot olivat poikkihalkeamia routanousun taitekohdilla ja pituushalkeilua päällysteiden reunoilla (kuva 31).

Kuva 31. Vanhan päällysteiden vauriot, routanousu ennen koerakentamista ja rakenteiden sijoittuminen.

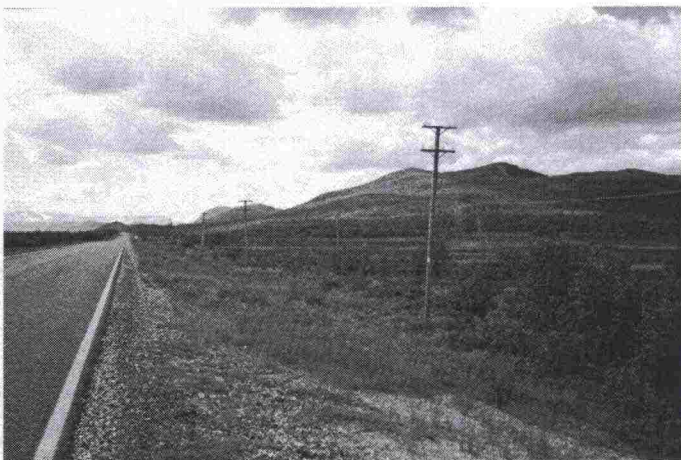
Syyskuussa 2001 todettiin uudessa päällysteessä lievää epätasaisuutta. Käynnin aikana tehtyjen kantavuusmittausten mukaan kantavuudet olivat hyvät. Osuus oli hyvässä kunnossa (kuva 37).

Kuva 37. Peeran routavaurio Kilpisjärvelle päin. Taustalla Peeran palsat.

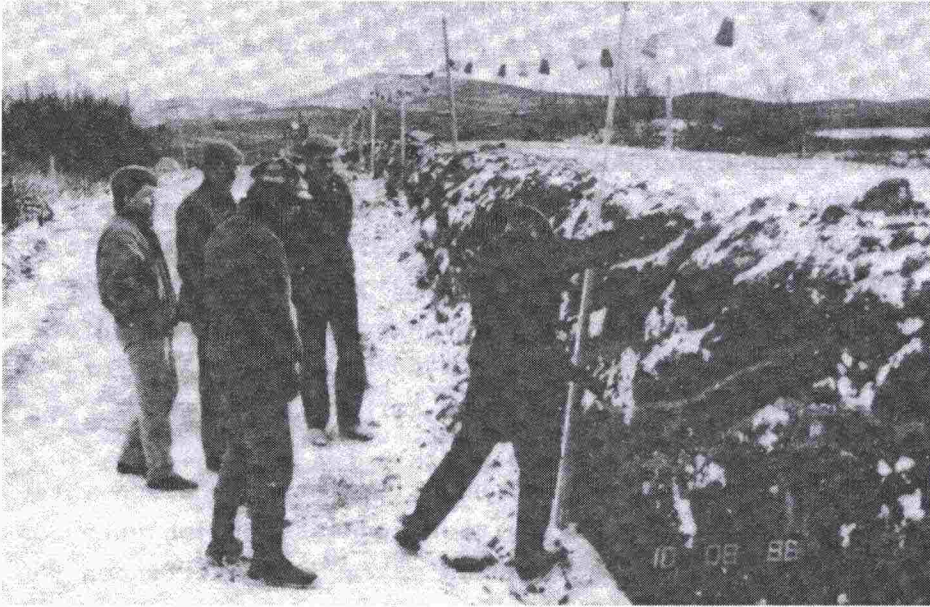
Jäätyneestä turpeesta ikeroutakerroksessa otetuilla näytteillä määritettiin sulamiskokoonpuristumaksi laboratoriossa noin 70 %. Jos sulamispainuma oli 1,8 metriä, niin sulaneen turpeen paksuus olisi ollut noin 2,5 metriä. Tällöin olisi vuotuinen sulamissyvyyden kasvu ollut noin 100 mm, ja vastaava pinnan sulamispainuma noin 70 mm. Sulamisvauriot olivat suurimmat palkan reunaosilla tien siirtyessä palsalta sulalle ja kovalle maalle.

Kuva 43. Peeran palsa. Vanha öljysorapäälyste vuonna 1987 (levitetty 1962), paksuudeltaan 1,8 metriä.

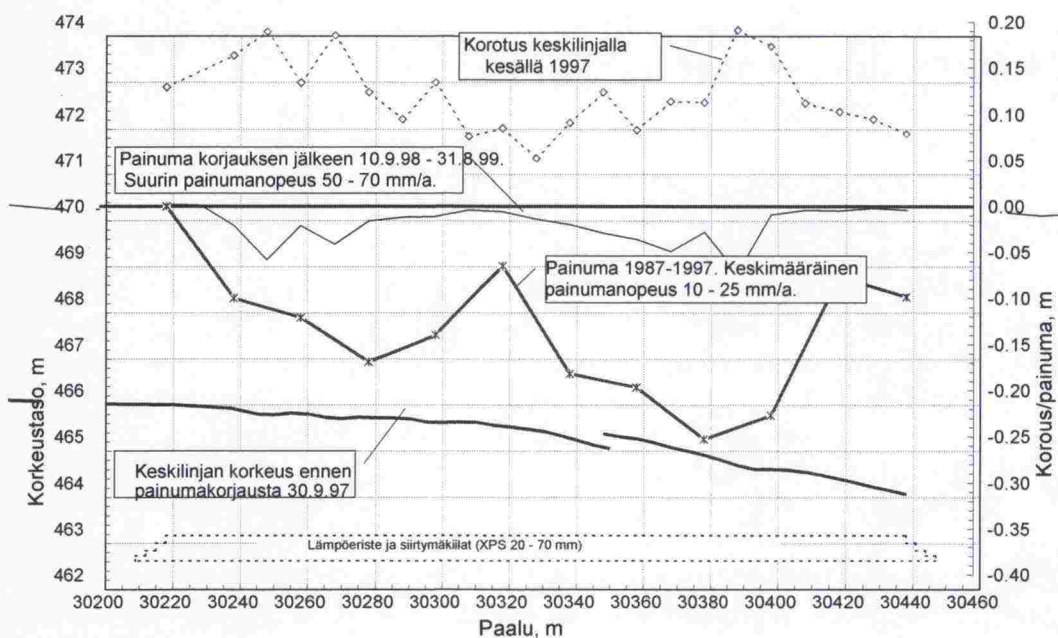
Kuva 50. Keskilinjan korkeus ennen korjausta 1997, pinnan korotus korjauksessa ja painuminen korjauksen jälkeen.

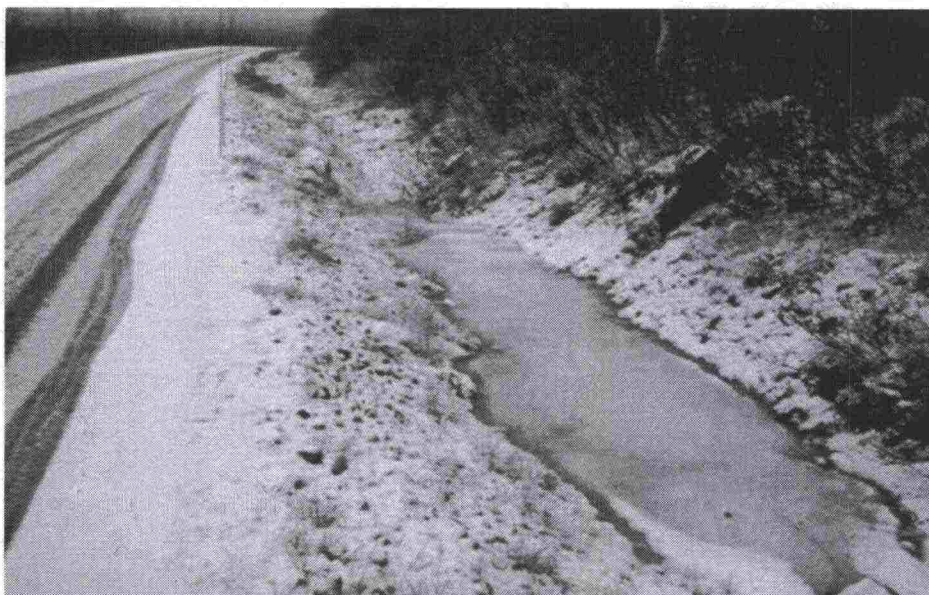
Kuva 56. Muotkataikka1988. Paannetta rakentamisen jälkeen.

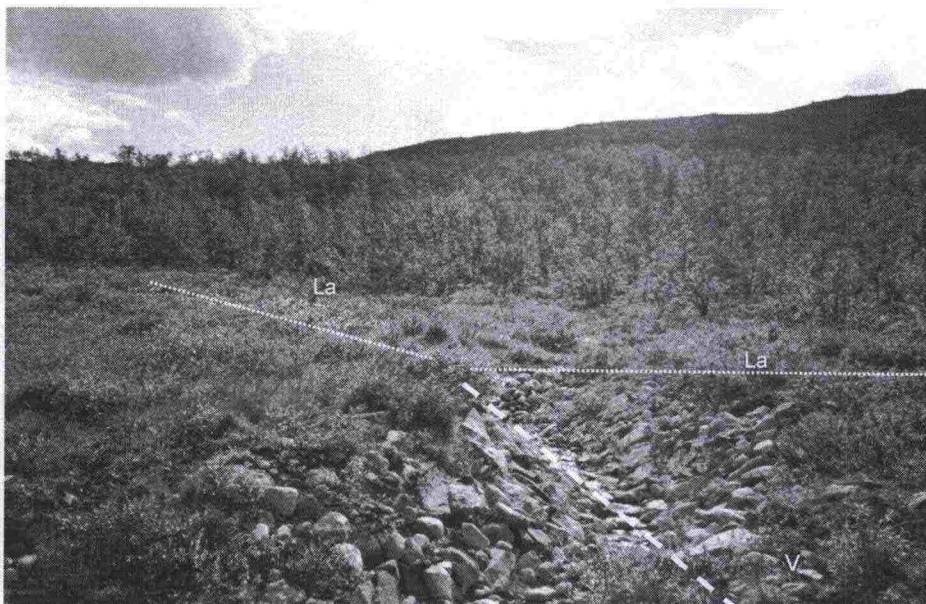
Kuva 57. Muotkatakan paannekohde kesällä 2000. Yläpuolinen avo-oja, jonka yläpäässä salaojien keruukaivo.

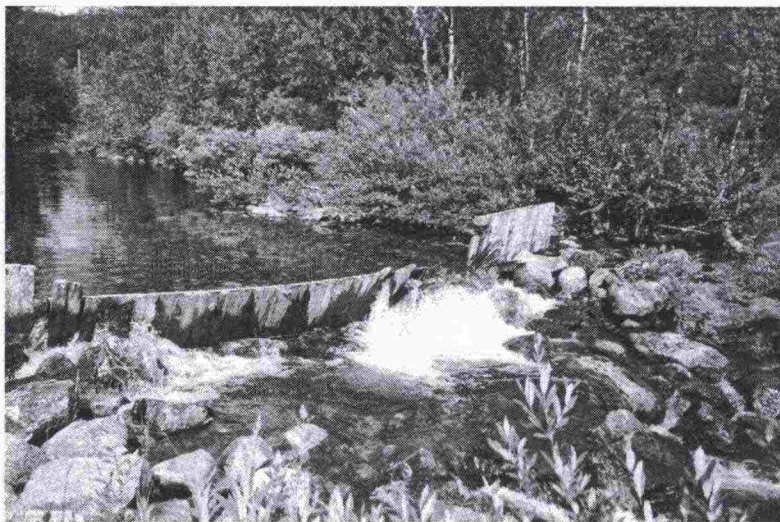
Vuonna 2000 tehdyssä maastotarkastuksessa todettiin, että yläpuolisen  
padotusaltaan pohjapadon ponttiseinä oli vaurioitunut ja vuoti (kuva 69).  
Ponttiseinää suojaava moreenitäyttö oli syöpynyt molemmilta puolilta. Vau-  
rioitumisen seurauksena altaan vedenpinta oli noin 20-30 cm alempana kuin  
suunniteltu korkeus. Ohjuoksutusputki toimi ja vesi virtasi läpi tien toiselle

Kuva 69. Haukijoen paannekohde 2000. Yläaltaan vaurioitunut pato.

Syyskuussa 2001 todettiin, että settipato oli korjaamatta. Ylivuoto toimi kuitenkin. Padotusaltaassa on ylivuodon sisäänottokaivon yläpuolella vettä padon vaurioitumisesta johtuen vain runsas puoli metriä, ja kaivo voi tukkeutua kovana pakkastalvena jäätymällä. Tämän vuoksi olisi uusi pato rakennettava ennen kovaa pakkastalvea. 1980-luvun lopun ankarina talvina paanteen poistoon kului tällä paikalla 300-400 000 mk/talvi.

- Haukijoella järjestelyyn liittyvä pohjapato, joka rakennettiin moreenitäytteellä suojattuna ponttiseinänä, vaurioitui ilmeisesti kevättulvan rasituksissa. Toteutettu järjestely osoitti kuitenkin toimivuutensa. Pato olisi tehtävä uudelleen betonirakenteisena, jolloin yläaltaan toiminta voidaan varmistaa. Vähäisen talvivirtauksen aikana virtaus johdettiin putkiston kautta, jossa settiseinämällä säädettiin altaan vesipintaa.

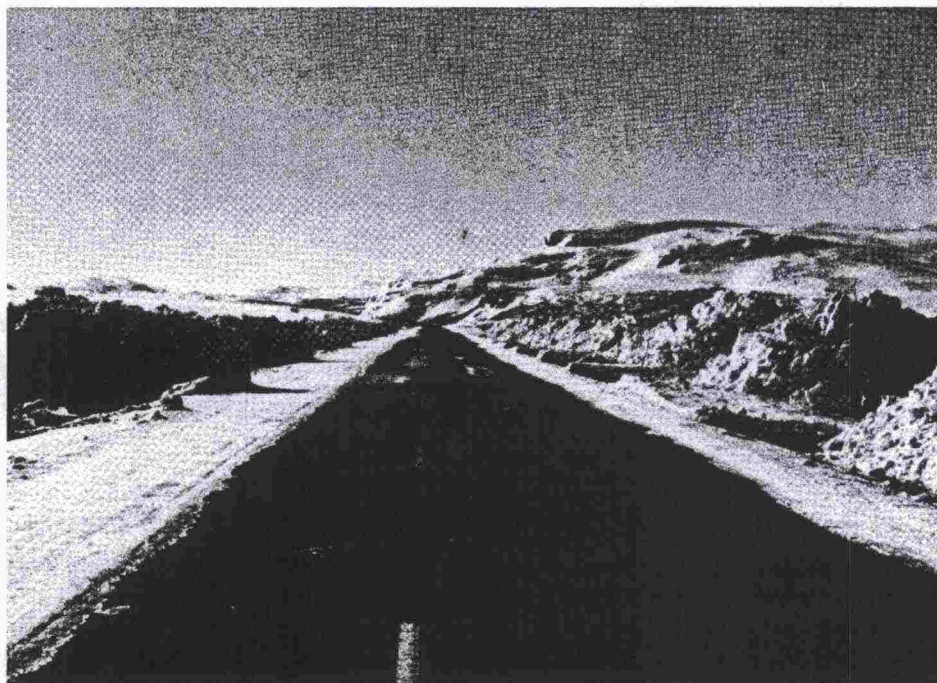
Kuva 70. Jeähkkash. Kinostumista tielinjalla keväällä 1989.
